F_EE-32

TEATRO CÓMICO PRINCIPAL

C/ Ambrosio de Morales, 15

Edificio del siglo XIX restaurado a finales de los años 90. Este Teatro es sede actual del Centro Filarmónico Eduardo Lucena y se utiliza para diversos actos culturales como conciertos o exposiciones.

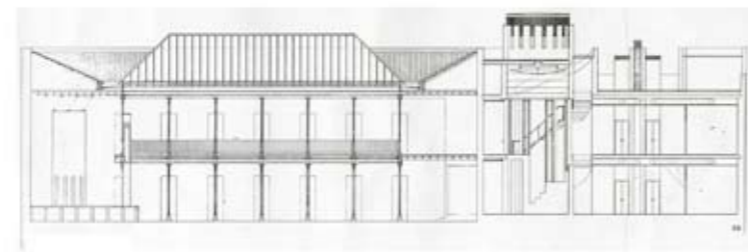
sección

El edificio tiene forma rectangular a la que se adosan dos cuerpos de acceso y comunicaciones verticales y salas de diversos usos. El espacio principal tiene dos alturas, estando la superior conformada por una galería desde la que contemplar el escenario.

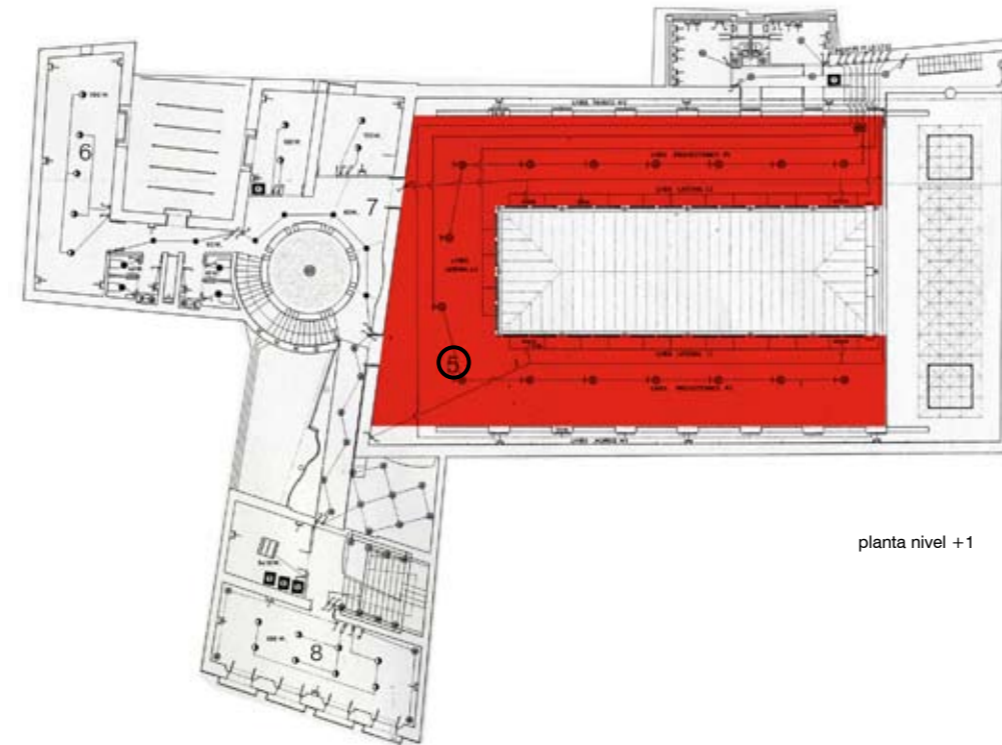
planta nivel +1

1_Vestíbulo y acceso I	167 m ²	6_ Sala usos múltiples II	39 m ²
2_Sala usos múltiples I	39 m ²	7_ Vestíbulo II	128 m ²
3_Exposiciones I	355 m ²	8_ Sala usos múltiples III	39 m ²
4_Escenario	87 m ²		
5_Exposiciones II	242 m ²

Actuación en materia de accesibilidad intensa. Se propone la mejora de los espacios del equipamiento, en cumplimiento con la normativa de accesibilidad vigente, permitiendo el acceso al espacio 5_ exposiciones II

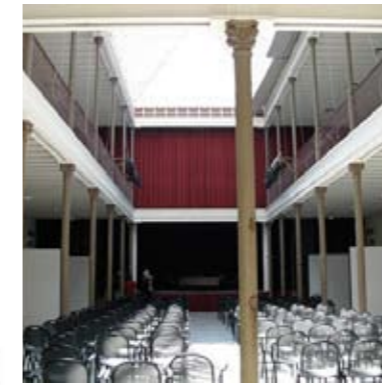
interior planta baja

Tras la remodelación del edificio, éste ha sido configurado para la muestra de exposiciones y la celebración de pequeños conciertos por lo que poco se conserva de la distribución original del teatro. Una serie de salas de usos múltiples complementan el programa funcional del equipamiento.
